# 放射線部門の建物を検証する

IRYO Vol. 61 No. 1 (30-37) 2007

従来の放射線部門の建物は医療従事者側の都合による設計や施工がなされてきたが、今後の放射線部門の建物は、患者の目線に立った施設環境を整備すべきである。姫路医療センターは平成6年より更新築整備が開始され平成16年に完成した。当放射線科が患者の目線に立った配慮をされているかどうか国立医療・病院管理研究所施設計画研究部によってまとめられた施設環境評価チェックリストに基づいて検証をした。新放射線科は旧館に比較し約2.5倍の面積を確保されており、X-TV (X線TV透視室)・CT検査では中待合型式の更衣室を4室設置している。一般撮影の更衣室は付き添い者同伴で車椅子のまま入室可能である。放射線科内各種案内表示も高齢者に配慮された具体的な案内でわかりやすく掲示されている。最近の放射線科受診者調査では高齢者や車椅子移動の受診者が過半数を超えている。このような現状を踏まえ放射線部門の建物でも安全性の確保・身体機能低下への配慮・情報への配慮等多くの項目に対し病棟と同等以上に評価がされるべきである。

Inspection of a Building of Radiological Section

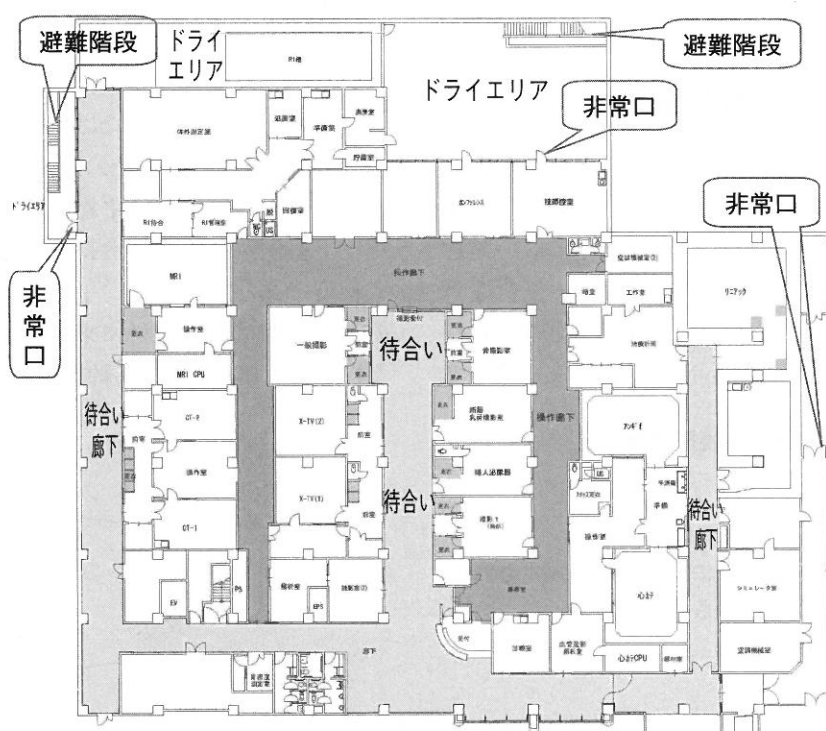
図4 新放射線科見取り図

っていた。上記のことをふまえ平成9年から更新整備を行った新放射線科(図4)の総面積は旧館と比較し約2.5倍を確保し(国土交通省「建築基準法」<http://www.mlit.go.jp>)、待合廊下の幅(図5)は旧館待合廊下より1m以上広く3.6mになっている。新放射線科は、広い中央操作廊下(図6)が各撮影室の操作室を有機的構造で連携し、スタッフの作業動線は患者待合ホールおよび廊下とは完全に分離されている。各セクションは効率的に配置され、各々への技師の移動も放射線科内側から容易に行える。図7は新旧放射線科撮影室の比較である。旧放射

め災害時の避難誘導が通常の建物よりもさらに重要である。図4に地下エリアの非常口を示すが、すべての非常口がドライエリアを通じて直接外部の地上部分へ避難できる。また放射線治療・血管撮影室共有の待合い廊下は放射線科東側にあり、消防法（総務省「消防法」<http://www.soumu.go.jp>）による放射線科内防火エリアに指定されており待合い廊下入り口は重い甲種防火扉（図8）になっている。そのため常時開放にはできないので、放射線治療に毎日来られる患者等に不便が生じている。震災対策として、撮影室内に設置されている機材棚はすべて床および天井に固定されており、非常時の撮影補助具

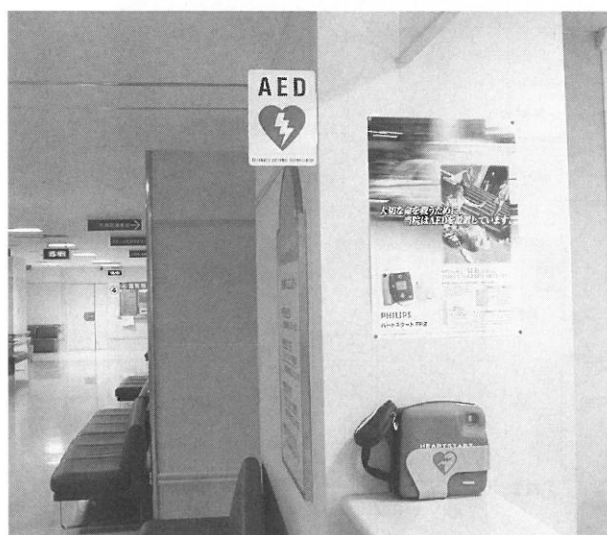
図9 放射線科・AED 設置状況

等の落下予防対策をとっている。震災・洪水対策として地下に通じるエスカレーターは、停電時には自家発電で40秒後に復帰するよう設計されている。地下で最も注意すべき浸水対策では洪水対策用の水層が設置されている。集中豪雨時には時間100mmで2時間分の貯水量がある。排水能力も時間80mmまで設定されている。救急対応にはすべての撮影室に吸引と酸素の配管がされている。放射線科ではスタッフ全員が救急対応できるよう【心肺蘇生法・AED使用手順の講習】を平成16年12月に受講終了しており、自動体外式除細動器（AED）本体は通常業務時間内は放射線科正面受付に設置し（図9）夜間は当直者が管理している。これは放射線科のみで使用するのではなく地下にある他部門全体をカバーすることとしている。現在までの使用状況は造影

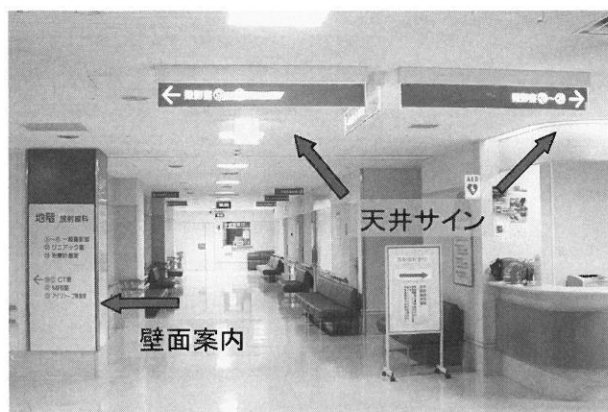
図12 撮影室案内表示

面案内と天井サイン（図12）で行うが車椅子や年配の方には視認されにくい。そのため縦1m×横1.5mの大きな案内板（図13）をCT・MRI・アイソトープ検査待合い廊下の曲がり角に新たに設置した。この結果離れた位置にある放射線科正面受付からでも十分に認識でき、各検査室案内時にも有効で患者に好評を得ている。撮影室内の扉は同じようなデザ

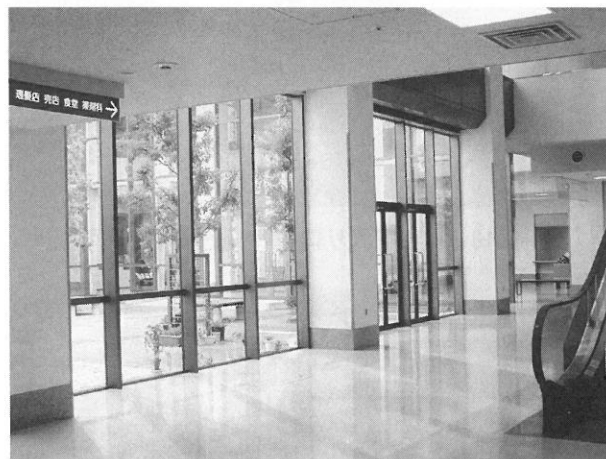
図15 心の安らぎへの配慮

心の安らぎへの配慮としては、放射線科は地下1階にあるため患者に閉塞感を持たせない心遣いが重要で、地階中央には緑化に配慮された開放的な中庭（図15）を設けて工夫している。アイソトープ室待合い付近（図16）は、ドライエリアから地上階に直接通じる階段や大きな窓がすぐ近くに設けられてい

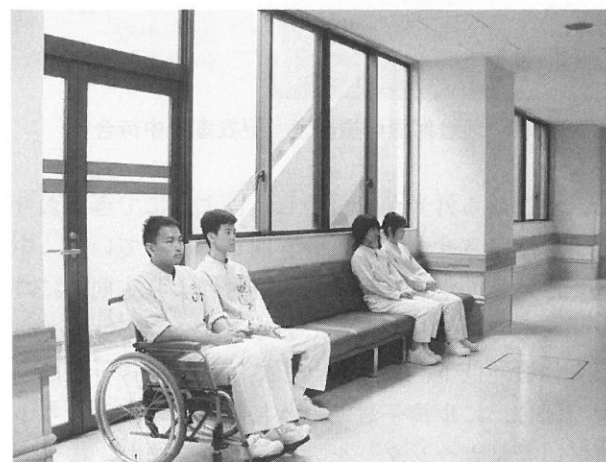
図16 アイソトープ室待合付近

る。そこから外光が直接差し込むようにできており、地下を感じさせない明るい雰囲気になっている。中庭では近隣のボランティアの協力により定期的にコンサート等の催しがされている。

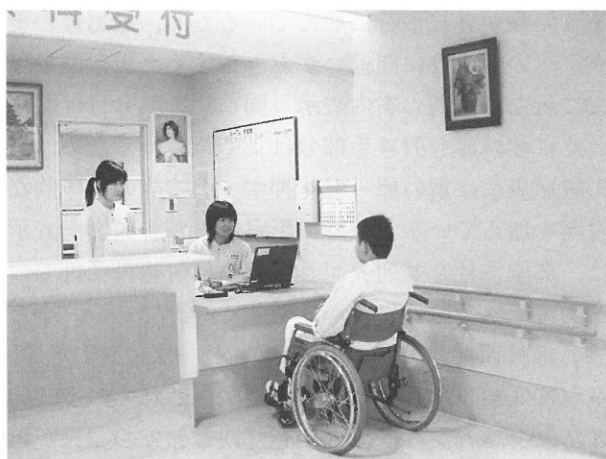
図17 身体機能低下への配慮

身体機能低下への配慮としては、放射線科正面受付（図17）に車椅子対応用として通常の高さより1段低い受付カウンターを設けている。また、撮影室入り口は大きな引き戸になっており引き手部分は弱

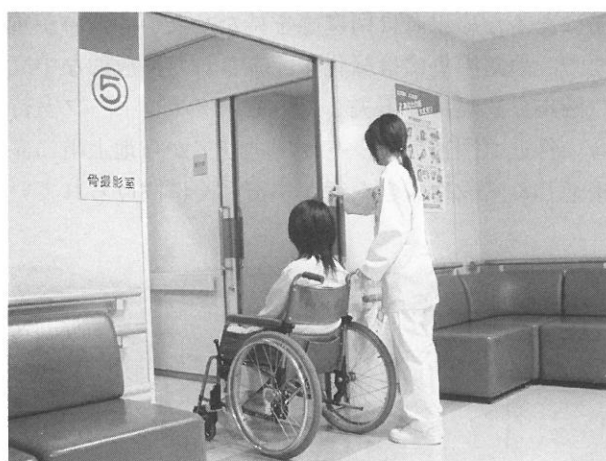
図18 撮影室入り口 車椅子移動状況

視者や高齢者にもすぐに認識できるように色分けをしている。引き戸本体（図18）は消防法の関係で乙種防火扉になっており、重量はあるが下り下げ式扉になっているので開閉時には高齢者にも負担が少ないスムーズな動きが可能である。次に、更衣室（図19・20）は一般的な広さでは通常1m<sup>2</sup>程度であるが新館では約4倍以上のスペースを確保している。このため更衣室内へは車椅子ごと入室可能で、患者本人が車椅子に座ったままでも更衣ができ、付き添いの方が2人以上同時に入室されてもスペースに十分な余裕がある。すべての更衣室内には長椅子が設置され、高齢者や身体機能が低下されている方でもゆっくりと安心して着替えができるよう配慮されている。一般撮影・CT・X-TV等の各撮影室内（図21）へは、車椅子・病棟のベッド等が入り口から直線的に入ることができ、各装置へと真っ直ぐに誘導される。このため検査台への患者移動や緊急時の対応が円滑に行うことができ、患者本人の負担が最小限に抑えられている。
